Problématique

Le pont situé sur un sentier de la Coopérative de ski de fond Mouski, au-dessus de la rivière Macpès, présente un état de détérioration avancé compromettant sa sécurité. Sa fermeture en raison de déficiences structurales perturbe l'accès au réseau de sentiers.

Mandat

Le mandat consiste à évaluer la capacité portante actuelle du pont afin de vérifier sa capacité à assurer le passage sécuritaire de la dameuse. Il vise également à analyser les solutions de réhabilitation ou de remplacement appropriées.

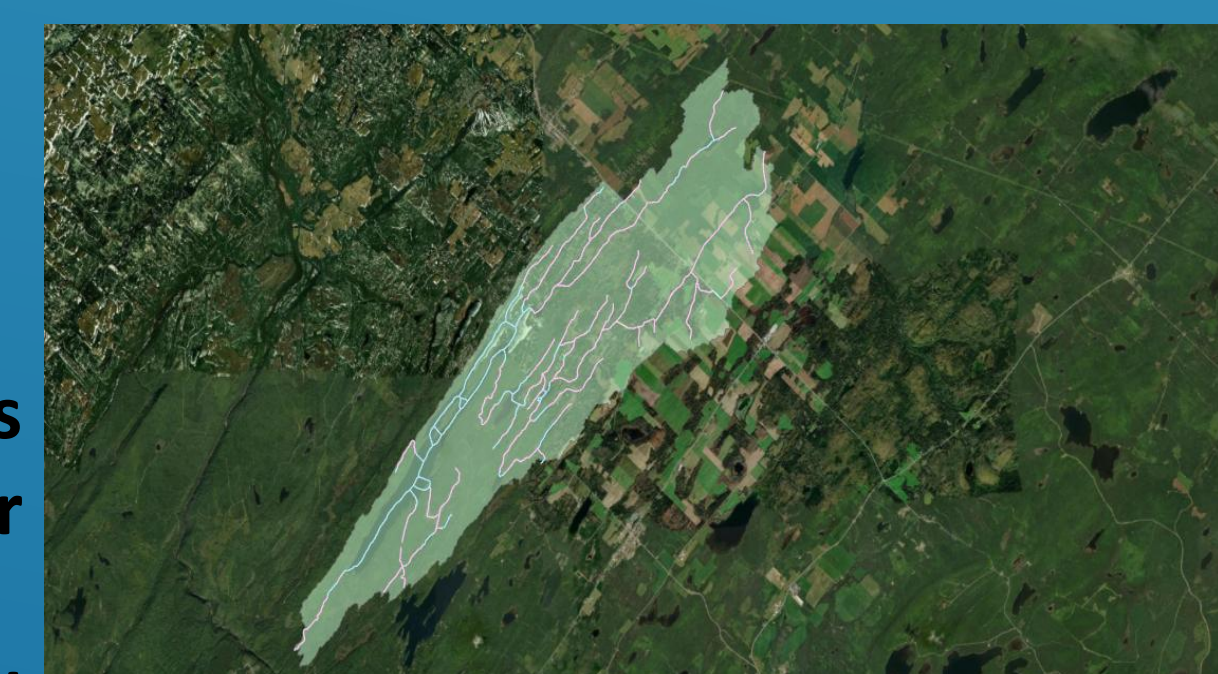
Analyse géotechnique

Les caractéristiques sont établies à partir d'hypothèses basées sur les données du SIGÉOM.

- Présence d'une couche de sol meuble d'environ 300 mm d'épaisseur en surface.
- Présence d'une strate rocheuse sous-jacente.
- Hypothèse : un sol dense avec un angle de frottement interne estimé à 35°.

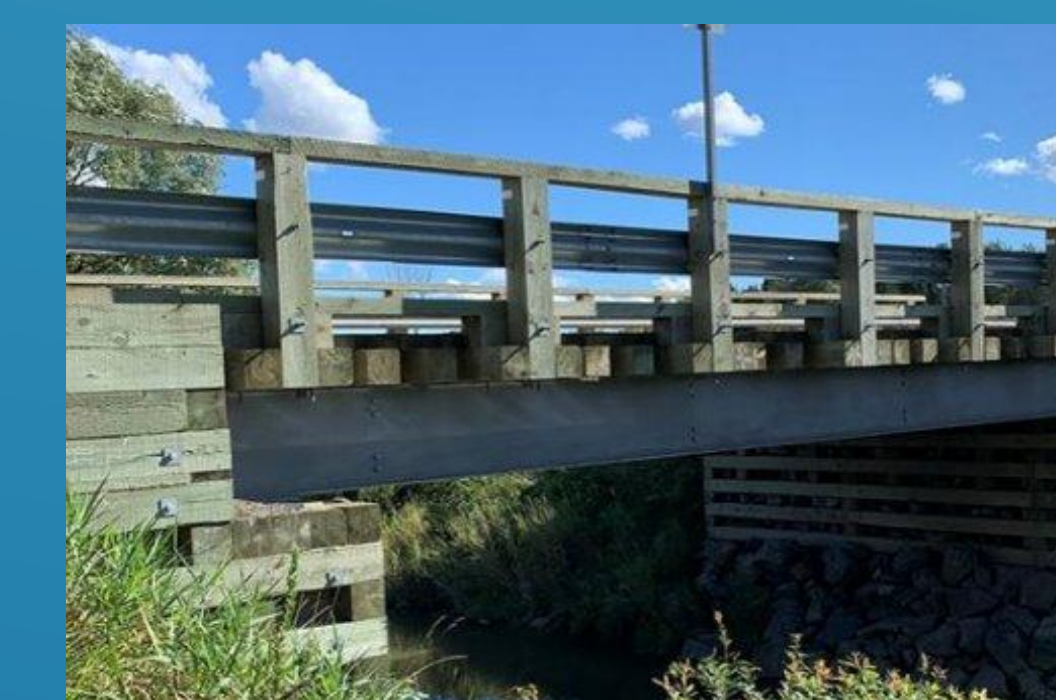
Pont acier-bois

- + Minimise l'impact sur l'aire hydraulique
- + Facilité d'entretien
- + Grande capacité hydraulique
- + Minimise l'impact sur l'environnement
- Coût plus élevé qu'un ponceau
- Entretien régulière
- Construction plus complexe

○ Le coût du projet est estimé à 425 342 \$

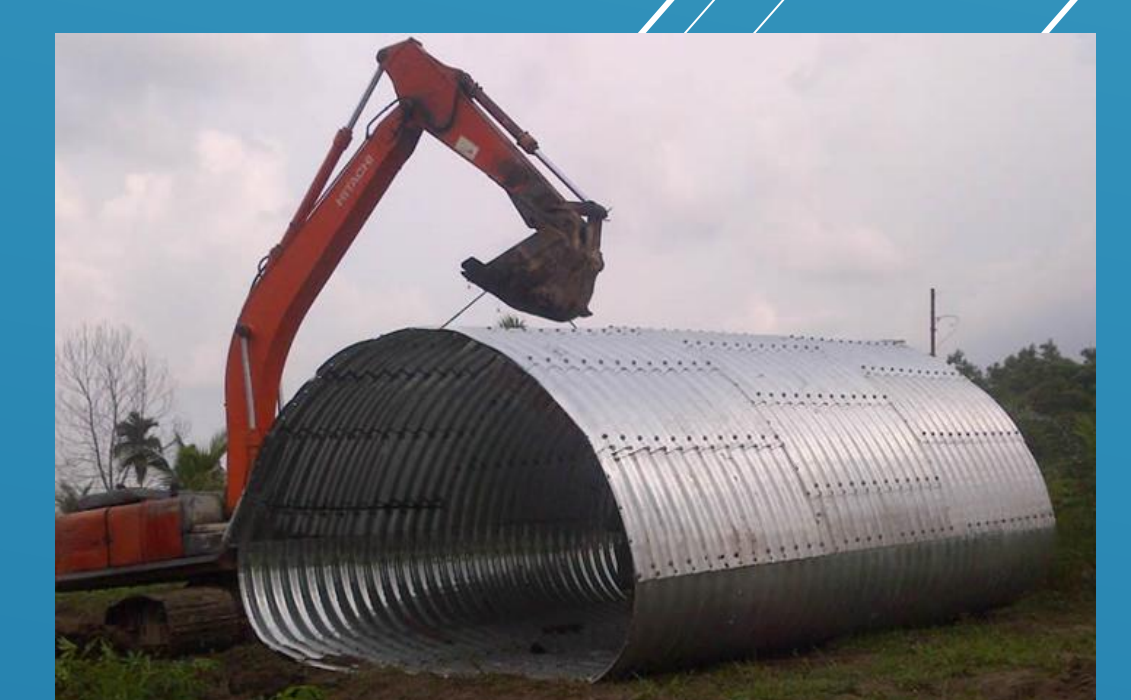
Ponceau arqué

- + Choix de configurations multiples
- + Moins coûteux
- + Durabilité élevée
- + Peu d'entretien
- Restriction partielle de la largeur du cours d'eau
- Contrainte au passage du poisson

○ Le coût du projet est estimé à 222 783 \$

À la suite de l'analyse, le remplacement du pont existant par un ponceau arqué est recommandé. Cette solution est moins coûteuse, nécessite peu d'entretien et assure une bonne durabilité. Elle représente ainsi l'option la plus avantageuse à long terme.

Le ponceau arqué proposé est en acier galvanisé, a une portée de 3300mm, une flèche de 2080mm et mesure 13 mètres de longueur. Il est dimensionné pour assurer l'évacuation sécuritaire du débit de pointe de la rivière, estimé à 7,5 m³/s, tout en favorisant une intégration harmonieuse aux conditions du site.
